Transp.Petrooeste S.R.L.

Motor Modelo

Cummins 6 Isbe

INFORMACIÓN DE INGRESO DE MOTOR

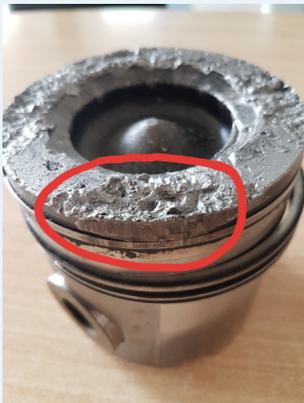
Por otro lado luego de analizar el pistón dañado se constato como se puede ver en las fotos que el mismo habría sufrido un derretimiento en la cabeza a causa de una elevada temperatura en la cámara de combustión, posiblemente por una tobera trabada o algún inconveniente de este tipo. También debido a este exceso de temperatura en la cámara se aflojaron y cayeron los asientos de válvula de ese cilindro golpeando la cabeza del pistón.
