M.Benz Om651

W0043454 patente n OSJ 329

**INFORMACIÓN DE INGRESO DE MOTOR**

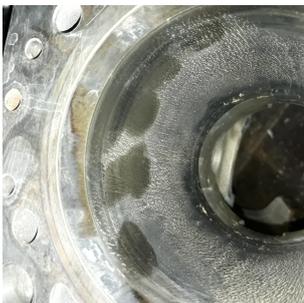
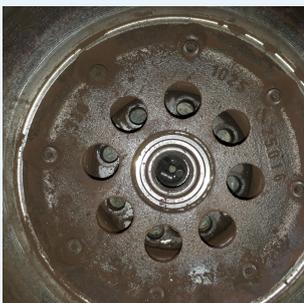
El cliente manifiesta que el vehículo se encontraba con excesivo gaseo y luego de su desarme se pudo verificar un cilindro con mucho desgaste. Se adjuntan imágenes

#### **Encamisado de Cilindros**

es necesario encamisar debido al desgaste que tienen los cilindros

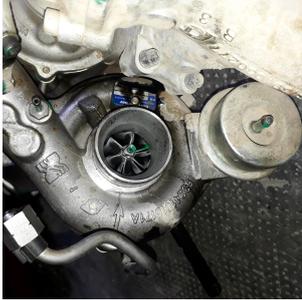
### Turbo

Con excesivo desgaste

- Camisas de Cilindro
- Pistones
- Bomba de Aceite
- Cojinetes
- Válvulas
- Guías de Válvula
- Bulones de tapa de Cilindros
- Turbo
- Tensores
- Termostato
