Motor Modelo

Perkins 3-152

INFORMACIÓN DE INGRESO DE MOTOR

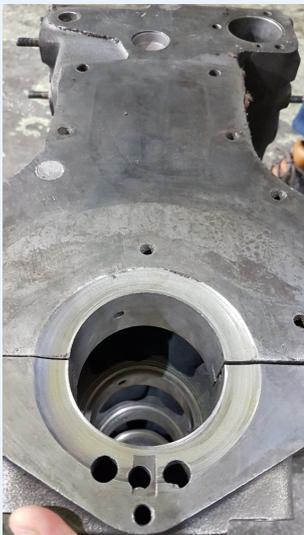
Luego de las tareas de desarme y lavado del motor se pudieron detectar 2 Problemas:

1- El cigueñal se encuentra con excesivo desgaste el el apoyo del axial así como el block en el lugar de apoyo del axial (se adjunta foto) por lo que es necesario rellenar y recuperar el cigueñal para tratar de evitar su reemplazo y rellenar y mecanizar el block.

2-La tapa de cilindros esta fisurada en el orificio que va hacia la precamara como se puede apreciar en la foto por lo que es necesario su reemplazo.
