OILFIELD & PRODUCTION SERVICES SRL

M.Benz Sprinter Om 651

Patente NCX 618

INFORMACIÓN DE INGRESO DE MOTOR

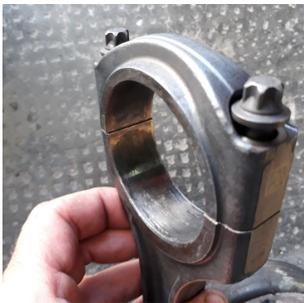
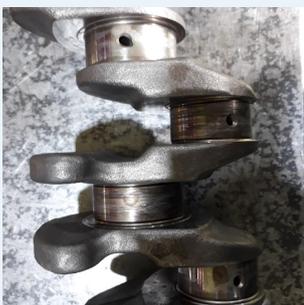
El vehículo se recibió en el taller con el motor colocado, este se desarmo y lavo, verificando que la bancada del cigueñal y del block están fundidas, al igual que una biela, debido a que no se puede reparar hay que cambiar el block, el cigueñal, y una biela.

- Pistones
- Bomba de Aceite
- Block
- Cojinetes
- Cigüeñal
- Varios

Se coloca motor semiarmado nuevo Original

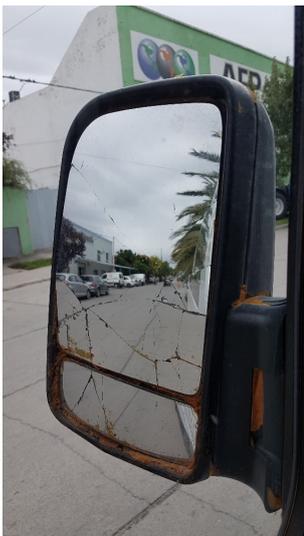
- Luces de freno y estabilidad encendidas en el tablero (se adjunta foto)
- Espejo del lado del conductor roto (se adjunta foto)
- Parabrisas roto (se adjunta foto)
- Rueda de auxilio colocada atrás del ultimo asiento y no debajo de la camioneta
