Faro Logística

Motor Modelo

Iveco Cursor

INFORMACIÓN DE INGRESO DE MOTOR

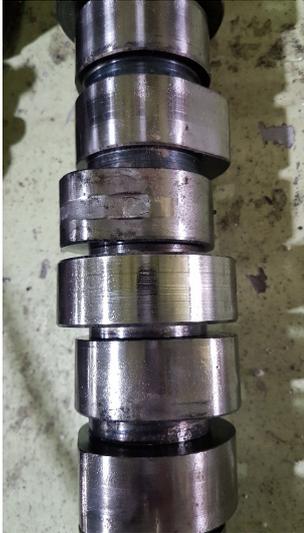
Se recibe el motor armado y cuando se procede a realizar su desarme nos encontramos con una valvula cortada, lo que se puede apreciar en las fotos adjuntas

Como se puede apreciar en la foto una de las Levas se desgasto lo que puede haber tenido que ver en el corte de valvula.

- Cojinetes
- Árbol de Levas
- Válvulas
- Guías de Válvula
- Varios

- Encamisado de Cilindros
- Altura de Pistones y/o Camisas
- Embujado de Bielas
- Armado de motor
