**Motor Modelo**

Vw Amarok

Patente: PIM 416

**INFORMACIÓN DE INGRESO DE MOTOR**

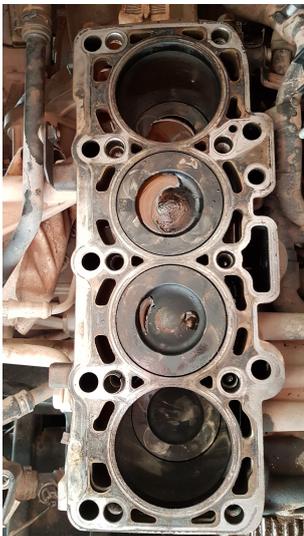
El vehículo ingreso con la correa de distribución cortada, se levanto la tapa de cilindros y como se puede apreciar en la foto adjunta las válvulas habían pegado de manera importante sobre los pistones deformándolos, por lo que fue necesaria la extracción del resto del motor para su reparación

- Pistones
- Bomba de Aceite
- Cojinetes
- Árbol de Levas
- Botadores
- Tapas de cilindro
- Válvulas
- Bulones de tapa de Cilindros
- Termostato

- Superficie Plana de Block
- Rectificado de Cilindros
- Altura de Pistones y/o Camisas
- Embujado de Bielas
- Magnaflux de Cigüeñal
- Armado de motor
- Colocación de Motor y puesta en marcha
- Control / Configuración con Scanner
