General Roca, 18/04/2024

Transp.Gabino Correa

Jhon Deere 6cil.

INFORMACIÓN DE INGRESO DE MOTOR

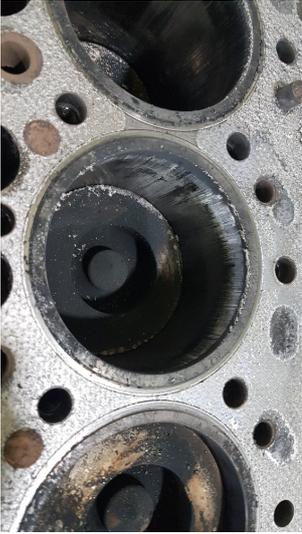
Se recibe el equipo con la cabina colocada y cuando se comienzan a realizar las tareas de desarme nos encontramos con síntomas de exceso de temperatura como coloración en el block, cables derretidos, radiadores completamente tapados.. etc. como se puede apreciar en las fotos adjuntas

En la foto adjunta se puede ver como se encontraban engranados los pistones y camisa por exceso de temperatura.

- Camisas de Cilindro
- Pistones
- Bomba de Aceite
- Cojinetes
- Válvulas
