Motor Modelo

Toyota 5L

INFORMACIÓN DE INGRESO DE MOTOR

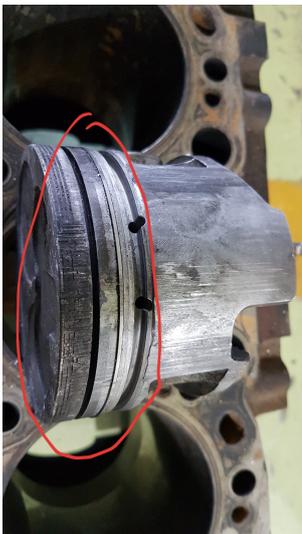
Se recibe el motor desarmado y se verifica el engranamiento de al menos dos pistones.

Realizando el análisis de los pistones se puede apreciar que el engranamiento arranca en la parte superior del pistón y no en su falda lo que nos indica que no fue un problema de temperatura de refrigerante sino que aparente se podría deber a un problema en la combustión, derivado de problemas de inyección que pueden generarse a partir del uso de combustibles de mala calidad o inapropiados para el motor.

Se adjuntan fotos del Pistón y cilindro engranado y foto de bibliografía referida a este tipo de fallas.

Para la reparación del motor es necesario el reemplazo de Block, pistones, cojinetes, juntas, etc.
