Motor Modelo

Iveco Strallis

Patente PPL 090

INFORMACIÓN DE INGRESO DE MOTOR

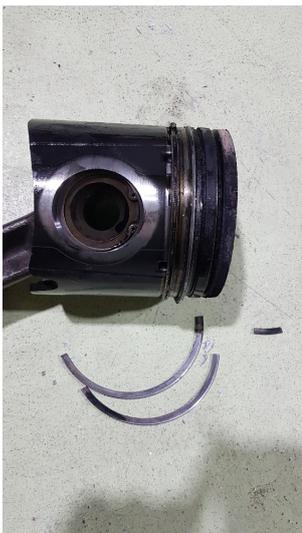
- Los aros de un cilindro rotos y la camisa rallada como se puede apreciar en la imagen.
- Turbo dañado por el ingreso de algún elemento extraño
- En la tapa de cilindros nos encontramos los asientos de válvula de admisión con desgaste (demasiado hundidos) por lo que sera necesario su reemplazo
- Las válvulas de admisión muestran desgaste en los asientos

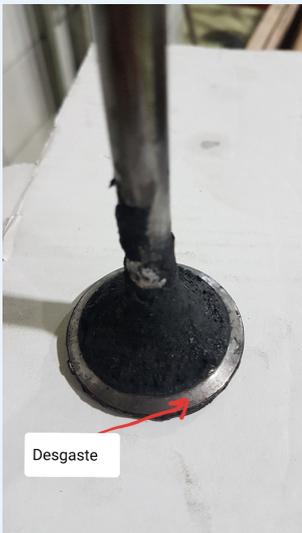
Válvulas

si se observa el asiento de la válvula en detalle se ve el desgaste

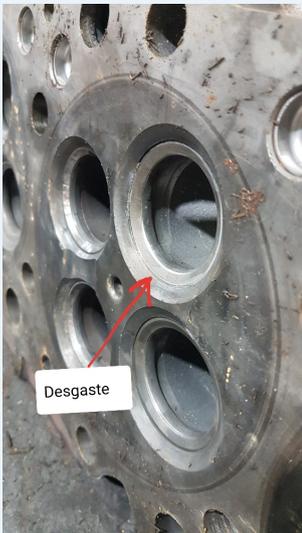
En la foto de puede ver el desgaste en los asientos de válvula

- Superficie Plana de Block
- Encamisado de Cilindros
- Altura de Pistones y/o Camisas
- Rectificado de Asientos de Válvula
- Reemplazo de Guías de Válvula
- Prueba Hidráulica Tapa de Cilindros
- Magnaflux de Cigüeñal
- Reemplazo de Bujes de Leva
- Armado de motor
- Colocación de Motor y puesta en marcha
- Limpieza / Reparación de Radiador
