Motor Modelo

Maxion 2.5

INFORMACIÓN DE INGRESO DE MOTOR

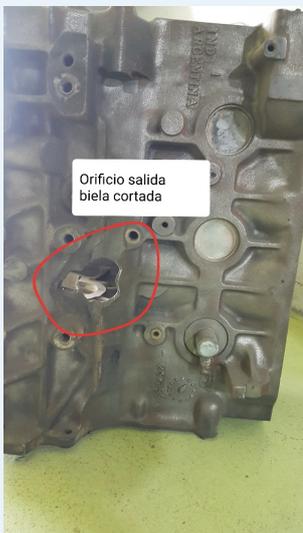
El motor Ingresa a nuestro taller con una biela cortada a la mitad del brazo de la misma como puede observarse en la foto adjunta.

A nuestro criterio el motivo del corte de biela puede deberse a distintas causas, como por ejemplo fatiga de material, sobrepaso de vueltas del motor, etc.

Para resolver este problema la realización un trabajo garantizado es necesario el reemplazo de distintos repuestos tal cual lo indica el presupuesto presentado con fecha 14/12/18
