General Roca, 17/04/2024

Dirección Nacional De Vialidad

Iveco Cursor 8

**INFORMACIÓN DE INGRESO DE MOTOR****Recepcion**

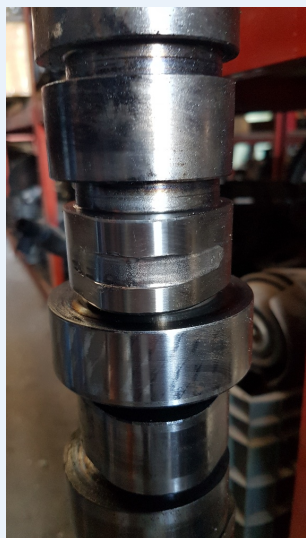
El motor ingresa colocado en la unidad con síntomas de desgaste. Luego de realizar las tareas de extracción, desarme y lavado nos encontramos con un excesivo desgaste en una de las alzadas del árbol de levas como se puede apreciar en las fotos adjuntas por lo que sera imprescindible su reemplazo así como el balancín correspondiente.

- Camisas de Cilindro
- Pistones
- Bomba de Aceite
- Cojinetes
- Árbol de Levas
- Bujes de Leva
- Válvulas
- Guías de Válvula
- Bulones de tapa de Cilindros
- Turbo
- Termostato

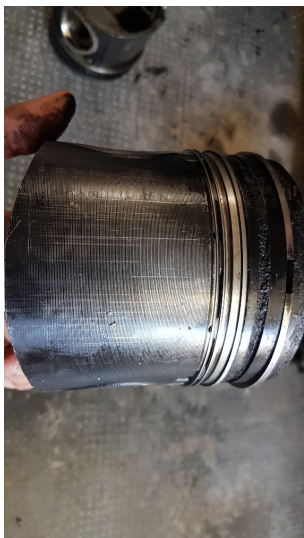
Por otro lado se verifico un desgaste en pistones y ranuras de aros (rallado) que podría deberse al ingreso de aire contaminado (tierra) como se aprecia en las fotos adjuntas.
