General Roca, 25/04/2024

Compania TSB

M.Benz Om926

INFORMACIÓN DE INGRESO DE MOTOR

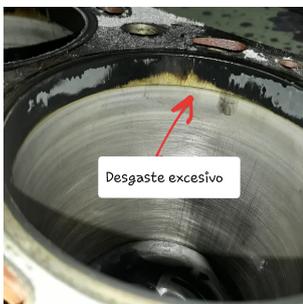
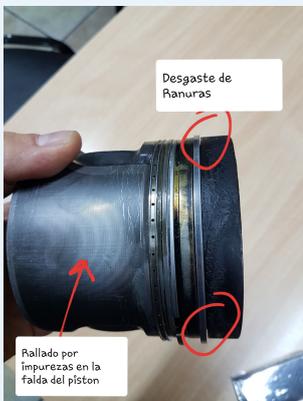
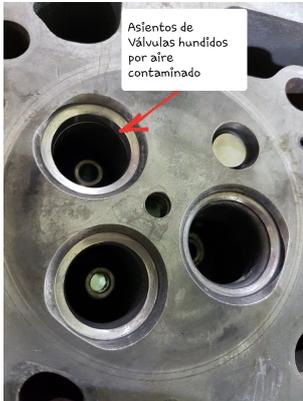
El camión ingreso con antecedentes de haberse reparado hace poco tiempo pero con excesivo consumo de aceite. El cliente informo que algún tiempo atrás le realizo un cambio de aros pero el consumo de aceite continuo. Luego de desarmarlo pudimos comprobar un gran desgaste en las camisas, ranura de aros de compresión, válvulas y asientos de válvula lo que indica que en algún momento ingreso tierra / impurezas al motor produciendo el desgaste que se ve en las fotos adjuntas y el consecuente consumo de aceite.

- Camisas de Cilindro
- Pistones
- Cojinetes
- Válvulas
- Guías de Válvula
- Bulones de tapa de Cilindros

- Superficie Plana de Block
- Rectificado de Cilindros
- Encamisado de Cilindros
- Altura de Pistones y/o Camisas
- Superficie Plana de Tapa de Cilindros
- Rectificado de Asientos de Válvula
- Reemplazo de Guías de Válvula
- Magnaflux de Cigüeñal
- Armado de motor
- Colocación de Motor y puesta en marcha
