OILFIELD & PRODUCTION SERVICES SRL

Motor Modelo

Jhon Deere 4045

INFORMACIÓN DE INGRESO DE MOTOR

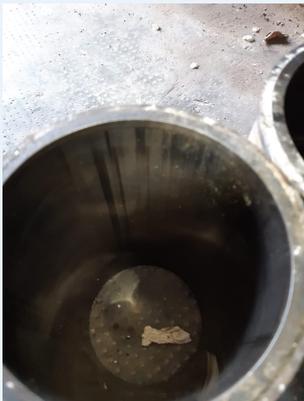
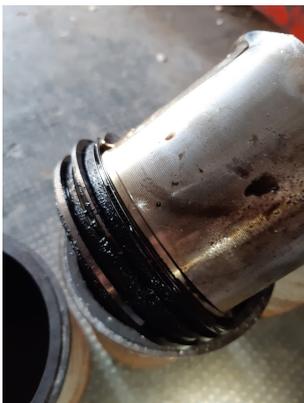
Podemos informar que el motor no mostraba roturas mayores sino un desgaste normal mas un principio de engranamiento en uno de las camisas como puede observarse en las fotos adjuntas

- Camisas de Cilindro
- Pistones
- Bomba de Aceite
- Cojinetes
- Válvulas
- Bulones de tapa de Cilindros

- Superficie Plana de Block
- Rectificado de Cilindros
- Superficie Plana de Tapa de Cilindros
- Rectificado de Asientos de Válvula
- Embujado de Bielas
- Rectificado del Cigüeñal
- Magnaflux de Cigüeñal
- Semiarmado de Motor
