INFORME A CLIENTE

Jhon Deere 4045

INFORMACIÓN DE INGRESO DE MOTOR

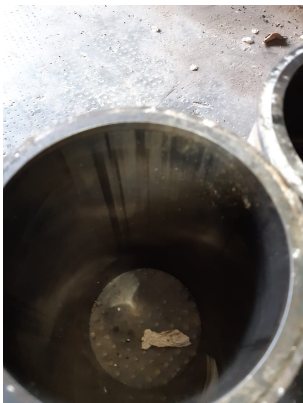
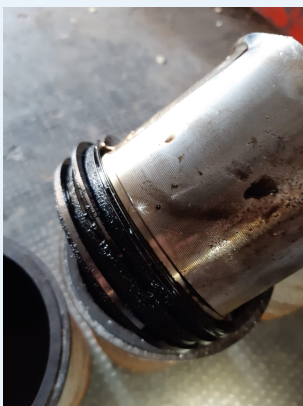
Podemos informar que el motor no mostraba roturas mayores sino un desgaste normal mas un principio de engranamiento en uno de las camisas como puede observarse en las fotos adjuntas

- Camisas de Cilindro
- Pistones
- Bomba de Aceite
- Cojinetes
- Válvulas
- Bulones de tapa de Cilindros

- Superficie Plana de Block
- Rectificado de Cilindros
- Superficie Plana de Tapa de Cilindros
- Rectificado de Asientos de Válvula
- Embujado de Bielas
- Rectificado del Cigüeñal
- Magnaflux de Cigüeñal
- Semiarmado de Motor
