INFORME A CLIENTE

Cedisur

M.Benz Om904

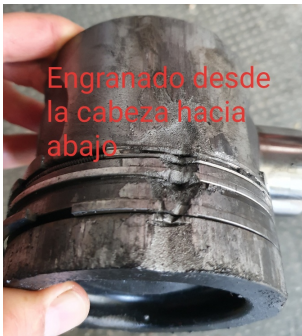
Luego de verificarlo nos encontramos con un cilindro sin compresión por lo que se levanto la tapa de cilindros comprobando que un pistón estaba engranado, como se puede apreciar en la foto adjunta.

Analizando el tipo de engranamiento del mismo (desde la cabeza hacia abajo) y con la confirmación del bombista de que había un Inyector con la tobera trabada, creamos que el problema comenzó justamente trabándose un Inyector, engranando el pistón y desprendiendo luego pedazos de Aluminio por el escape dañando el Turbo. Por este motivo recomendamos el reemplazo del combustible y verificar la calidad que se este Utilizando.

Luego de realizar la rectificación de partes, reparación de Inyección y provisión de repuestos necesarios el día 27/12/19 se entrega el camión armado y funcionando correctamente.

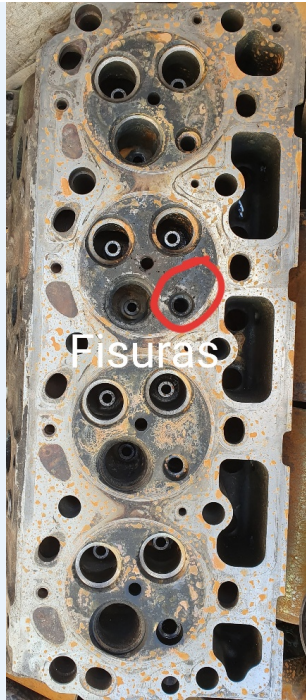
Tapas de cilindro

La tapa de cilindros del camión se encontraba fisurada como se puede ver en la foto adjunta
