INFORME A CLIENTE

Rodriguez Fernando (Gralifer)

Hyundai Mitsubishi 4D56

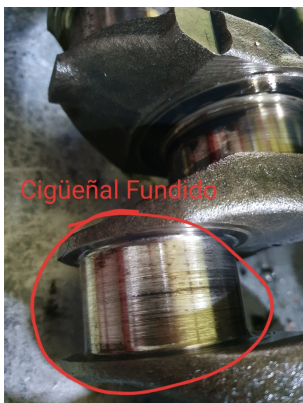
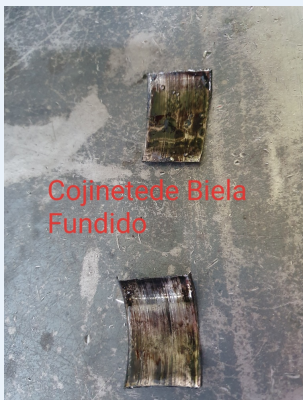
El vehículo ingresa en marcha manifestando el cliente que el motor golpeaba. Luego de las tareas de desarme se pudo encontrar que se había fundido una biela empezando a golpear ya el pistón contra la tapa de cilindros como se puede apreciar en las fotos adjuntas

- Camisas de Cilindro
- Pistones
- Bomba de Aceite
- Cojinetes
- Cigüeñal
- Válvulas
- Guías de Válvula
- Bulones de tapa de Cilindros
- Kit de Distribución
- Termostato

- Superficie Plana de Block
- Rectificado de Cilindros
- Encamisado de Cilindros
- Altura de Pistones y/o Camisas
- Superficie Plana de Tapa de Cilindros
- Rectificado de Asientos de Válvula
- Reemplazo de Guías de Válvula
- Prueba Hidráulica Tapa de Cilindros
- Embujado de Bielas
- Armado de motor
- Colocación de Motor y puesta en marcha
