Rodriguez Fernando (Gralifer)

Motor Modelo

Hyundai Mitsubishi 4D56

INFORMACIÓN DE INGRESO DE MOTOR

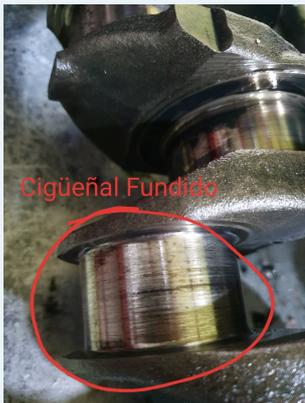
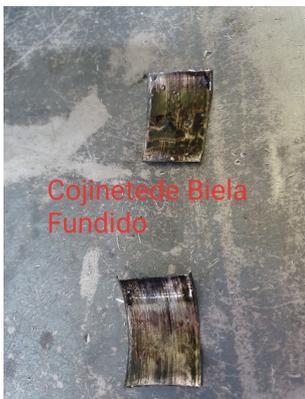
El vehículo ingresa en marcha manifestando el cliente que el motor golpeaba. Luego de las tareas de desarme se pudo encontrar que se había fundido una biela empezando a golpear ya el pistón contra la tapa de cilindros como se puede apreciar en las fotos adjuntas

- Camisas de Cilindro
- Pistones
- Bomba de Aceite
- Cojinetes
- Cigüeñal
- Válvulas
- Guías de Válvula
- Bulones de tapa de Cilindros
- Kit de Distribución
- Termostato

- Superficie Plana de Block
- Rectificado de Cilindros
- Encamisado de Cilindros
- Altura de Pistones y/o Camisas
- Superficie Plana de Tapa de Cilindros
- Rectificado de Asientos de Válvula
- Reemplazo de Guías de Válvula
- Prueba Hidráulica Tapa de Cilindros
- Embujado de Bielas
- Armado de motor
- Colocación de Motor y puesta en marcha
