Pecom

Iveco Cursor 13

INFORMACIÓN DE INGRESO DE MOTOR

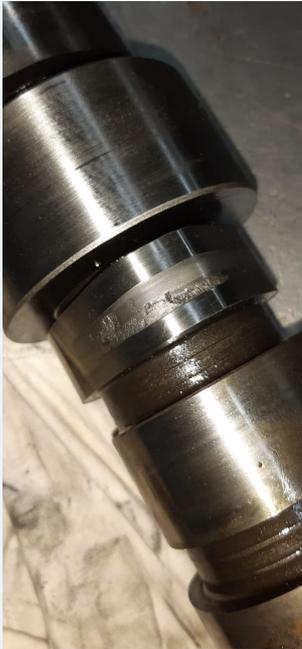
Luego de realizarse las tareas de desarme y lavado se encuentra un desgaste general de cilindros, cojinetes rallados y Árbol de levas y Balancines con desgaste como se aprecia en las fotos Adjuntas.

- Camisas de Cilindro
- Pistones
- Bomba de Aceite
- Cojinetes
- Árbol de Levas
- Bujes de Leva
- Válvulas
- Guías de Válvula
- Bulones de tapa de Cilindros
- Termostato

- Altura de Pistones y/o Camisas
- Rectificado de Asientos de Válvula

- Reemplazo de Guías de Válvula
- Embujado de Bielas
- Rectificado del Cigüeñal
- Magnaflux de Cigüeñal
- Reemplazo de Bujes de Leva
- Armado de motor
