INFORME A CLIENTE

Pecom

Iveco Cursor 13

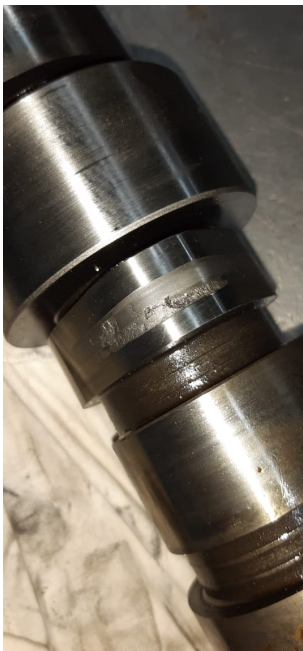
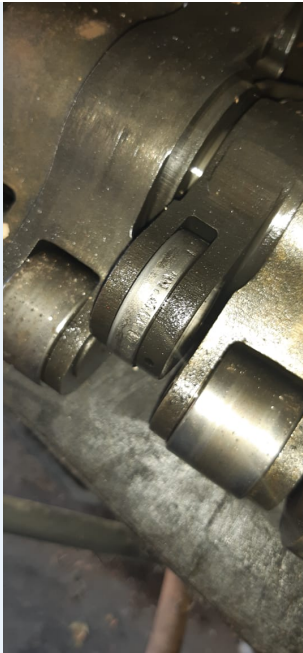
Luego de realizarse las tareas de desarme y lavado se encuentra un desgaste general de cilindros, cojinetes rallados y Árbol de levas y Balancines con desgaste como se aprecia en las fotos Adjuntas.

- Camisas de Cilindro
- Pistones
- Bomba de Aceite
- Cojinetes
- Árbol de Levas
- Bujes de Leva
- Válvulas
- Guías de Válvula
- Bulones de tapa de Cilindros
- Termostato

- Altura de Pistones y/o Camisas
- Rectificado de Asientos de Válvula

- Reemplazo de Guías de Válvula
- Embujado de Bielas
- Rectificado del Cigüeñal
- Magnaflux de Cigüeñal
- Reemplazo de Bujes de Leva
- Armado de motor
