Policia El Cuy (Unidad 23)

Ford Ranger 2.2 Puma

04/06/2020

INFORMACIÓN DE INGRESO DE MOTOR

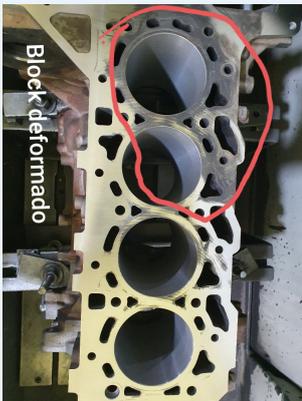
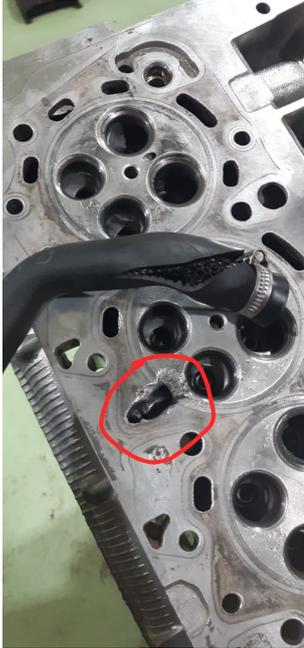
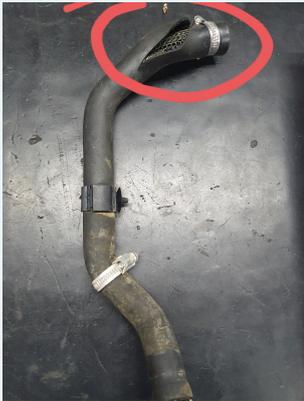
Luego de realizar el lavado de Motor y componentes, se puede apreciar que el motor sufrió un exceso de temperatura probablemente a causa de la rotura de una manguera como puede apreciarse en las fotos adjuntas, lo que produjo un engranamiento de pistones y la rotura de la Tapa de cilindros (foto adjunta) por lo que sera necesario su reemplazo.

También puede apreciarse en la foto adjunta, la deformación del Block a causa de la elevada temperatura.

- Pistones
- Cojinetes
- Tapas de cilindro
- Válvulas
- Bulones de tapa de Cilindros

- Superficie Plana de Block
- Rectificado de Cilindros
- Altura de Pistones y/o Camisas
- Embujado de Bielas
- Magnaflux de Cigüeñal
- Semiarmado de Motor
