INFORME A CLIENTE

Policia El Cuy (Unidad 23)

Ford Ranger 2.2 Puma

INFORMACIÓN DE INGRESO DE MOTOR

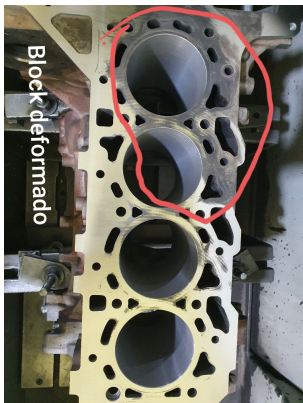
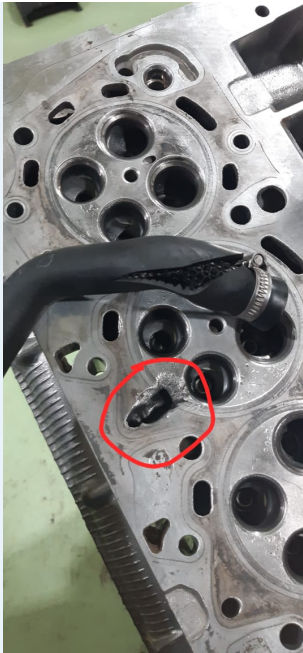
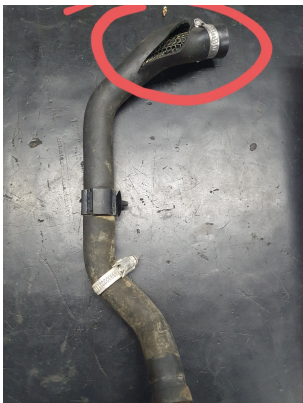
Luego de realizar el lavado de Motor y componentes, se puede apreciar que el motor sufrió un exceso de temperatura probablemente a causa de la rotura de una manguera como puede apreciarse en las fotos adjuntas, lo que produjo un engranamiento de pistones y la rotura de la Tapa de cilindros (foto adjunta) por lo que sera necesario su reemplazo.

También puede apreciarse en la foto adjunta, la deformación del Block a causa de la elevada temperatura.

- Pistones
- Cojinetes
- Tapas de cilindro
- Válvulas
- Bulones de tapa de Cilindros

- Superficie Plana de Block
- Rectificado de Cilindros
- Altura de Pistones y/o Camisas
- Embujado de Bielas
- Magnaflux de Cigüeñal
- Semiarmado de Motor
