Copelco

**Motor Modelo**

M.Benz Om366A

**INFORMACIÓN DE INGRESO DE MOTOR**

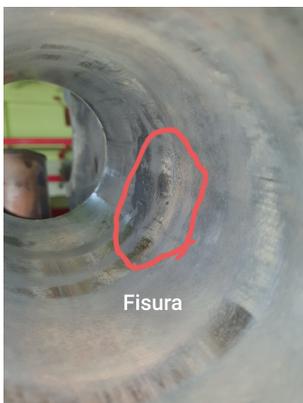
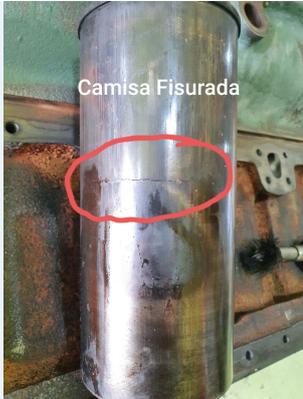
El motor ingresa Armado a nuestra empresa y luego de las tareas de desarme y lavado pudimos verificar un engranamiento de pistones del lado de los pernos, ademas de encontrar fisuras en el Block y camisas como se puede ver en las fotos Adjuntas.

Por esto para realizar una correcta reparación y puesta en funcionamiento del mismo se recomienda el reemplazar el Block, Pistones y demás repuestos según se cotiza en el presupuesto adjunto.
