Caterpillar 6.6

Interno 7552

**INFORMACIÓN DE INGRESO DE MOTOR****Recepcion**

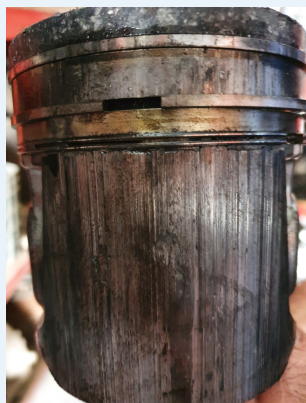
El motor se recibe parcialmente desarmado como se puede observar en la foto adjunta y luego de las tareas de desarme se confirmo por un lado un engranamiento en los pistones (en la falda del mismo) por exceso de temperatura y por otro lado se había cortado la cabeza de una válvula, posiblemente también como consecuencia de la alta temperatura que trabajo el motor.

- Camisas de Cilindro
- Pistones
- Bomba de Aceite
- Bulones de tapa de Cilindros
- Termostato

- Superficie Plana de Block
- Rectificado de Cilindros
- Encamisado de Cilindros
- Altura de Pistones y/o Camisas
- Superficie Plana de Tapa de Cilindros
- Rectificado de Asientos de Válvula
- Reemplazo de Guías de Válvula
- Prueba Hidráulica Tapa de Cilindros
- Embujado de Bielas
- Magnaflux de Cigüeñal
- Armado de motor
