**Cliente**

OILFIELD & PRODUCTION SERVICES SRL

**Motor Modelo**

Fiat CNH / Cummins 4cil

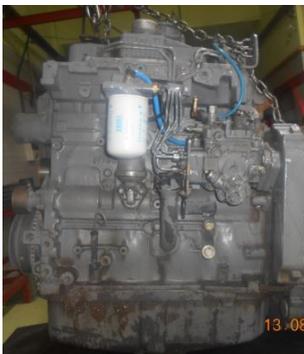
El motor se recibió Armado como se puede apreciar en las fotos, se realizó el desarme y diagnóstico de necesidades de reparación. En el momento que empezamos a pedir los repuestos comenzamos con inconvenientes para conseguirlos.

Por Ejemplo nos encontramos que las camisas de cilindro y algunas de las juntas eran iguales a las de un modelo de Cummins , los aros se pudieron colocar los de un Iveco, pero el mayor inconveniente fue que no conseguimos en todo el país los pistones ya que los del motor tenían cierto desgaste en las ranuras de los aros.

Una vez agotada la posibilidad de conseguir dichos pistones y buscando poder poner en marcha cuanto antes el motor para que el cliente solucione la necesidad, se decidió armar el motor con los pistones viejos y aros nuevos. Una vez en el banco de pruebas comenzó con un gaseo excesivo que no se iba, se decidió desarmar y armar nuevamente con otra marca de aros esperando solucionar el problema pero lamentablemente el resultado fue el mismo, la compresión se escapa por atrás del aro hacia el cárter y lamentablemente así no podemos entregar el motor.

Hoy con el motor en el banco aún estamos tramitando con el fabricante para traer los pistones de EE UU directamente pero lamentablemente los tiempos no son cortos.

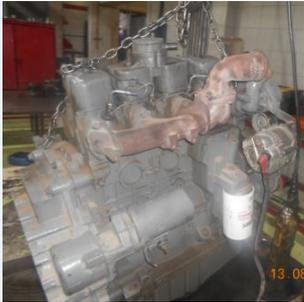
Se muestra el motor hoy en el Banco de Pruebas luego de comprobar nuevamente el problema de gaseo.

En esta etapa es que se comprueba el Gaseo
