Pire Rayen

Motor Modelo

Fiat Toro

INFORMACIÓN DE INGRESO DE MOTOR

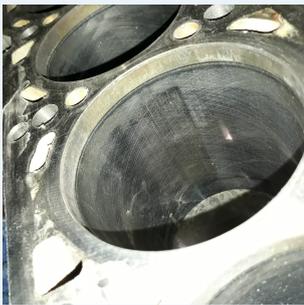
Recepcion

Los Cilindros presentan desgaste de 0.05 a 0.07 mm

- Superficie Plana de Block
- Rectificado de Cilindros
- Altura de Pistones y/o Camisas
- Superficie Plana de Tapa de Cilindros
- Rectificado de Asientos de Válvula
- Armado y regulado de Válvulas
- Magnaflux de Cigüeñal
- Varios
