**Motor Modelo**

Jcb 444 T1

**INFORMACIÓN DE INGRESO DE MOTOR****Recepcion**

**Cabarcos Motores SRL**

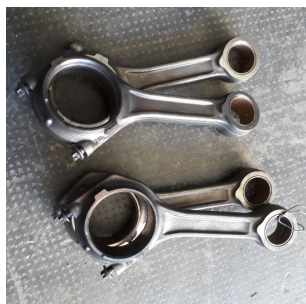
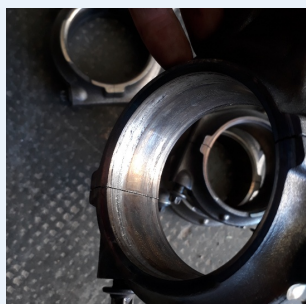
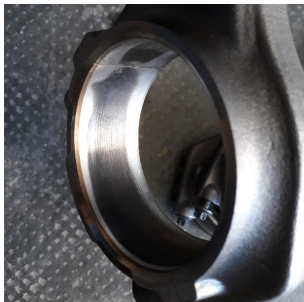
El motor se recibió armado, se desarmo, lavo y se encontró que este presenta el cigueñal fundido al igual que las bielas; el turbo presenta mucho juego en las turbinas, la bomba de aceite con ralladuras, tensor con desgaste y los cilindros y pistones con desgaste normal del uso.

El motor se entregará armado, pintado y se lo pondrá en marcha en nuestro banco de Pruebas para asegurar su funcionamiento.
