Tempus

Ford Puma 2.2 16v

**INFORMACIÓN DE INGRESO DE MOTOR****Recepcion**

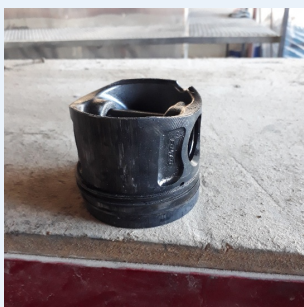
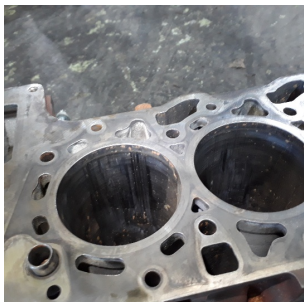
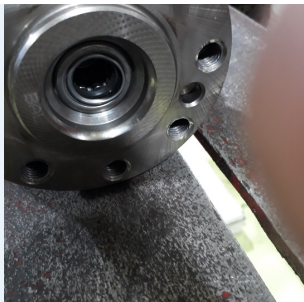
El motor se recibió desarmado, se lavo y se midió, encontrando dos pistones engranados, cigueñal con metal de cojinetes de biela pegado, juego en guía de válvulas de escape y bolillero de directa roto. El cigueñal se controló que no tuviera fisuras y se pulió para extraer el material pegado.

- Pistones
- Bomba de Aceite
- Cojinetes
- Guías de Válvula
- Bulones de tapa de Cilindros

- Superficie Plana de Block
- Rectificado de Cilindros
- Altura de Pistones y/o Camisas
- Superficie Plana de Tapa de Cilindros
- Rectificado de Asientos de Válvula
- Reemplazo de Guías de Válvula
- Armado y regulado de Válvulas
- Prueba Hidráulica Tapa de Cilindros
- Embujado de Bielas
- Magnaflux de Cigüeñal
- Semiarmado de Motor
