Compania TSB

Iveco Strallis

Int 1528

INFORMACIÓN DE INGRESO DE MOTOR

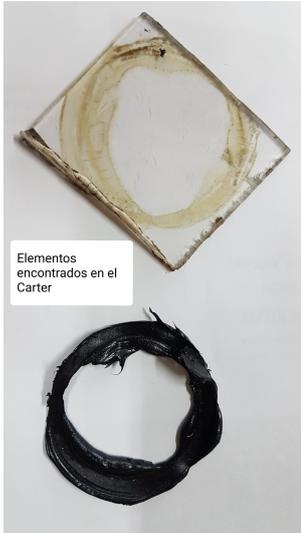
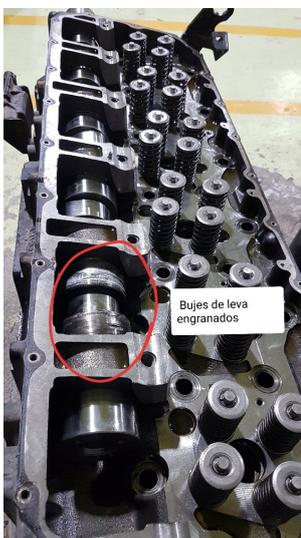
- Los primeros días de Abril se nos comunica que el camión se había fundido y posteriormente bajaron el cárter encontrando un pedazo de "acrílico" que se puede apreciar en las fotos adjuntas

- Una vez recibido el motor se verifica que se encontraba totalmente fundido (como se puede apreciar en las fotos adjuntas) por un corte en la lubricacion del motor. Esto fue generado cuando dicho Acrílico era chupado por la chupa de la bomba de aceite, obstruyendola al parecer varias veces hasta que termino dañando al motor por completo.

- La Pregunta es, como aparece el acrílico adentro del motor sabiendo que es imposible que durante el proceso de armado quede adentro del mismo.... La única forma de tirarlo adentro es por la tapa del Filtro del respiradero de motor que casualmente había ido suelta por la falta de dicho filtro...

- Bomba de Aceite
- Cojinetes
- Cigüeñal
- Árbol de Levas

- Bujes de Leva
- Guías de Válvula
- Bulones de tapa de Cilindros
- Turbo

- Altura de Pistones y/o Camisas
- Rectificado de Asientos de Válvula
- Reemplazo de Guías de Válvula
- Reemplazo de Bujes de Leva
- Armado de motor
