Deutz 913 6 cil. Gas

32 motor n°H615534

INFORMACIÓN DE INGRESO DE MOTOR

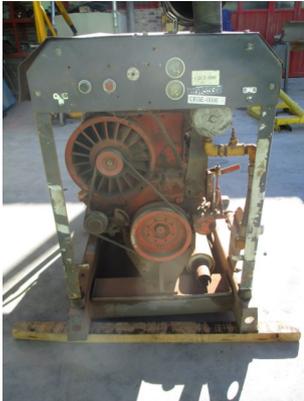
El motor se recibe Armado y colocado en el trineo como se aprecia en las fotos adjuntas, una vez desarmado nos encontramos con desgaste normal por las horas de uso por lo que se realizo el cambio de conjunto, pulido de cigueñal, reparación completa de tapas de cilindro, para luego armarlo y realizar la prueba correspondiente en el banco de Pruebas.

Como fuera de lo comun se coloco un Volante motor, una Corona Toma Fuerza Embrague Bidisco y un Mezclador Gas Impco CA 200-4

Por ultimo se instalo en el trineo (previamente pintado del conjunto) realizando una reparación integral de la instalación eléctrica con control de Motor de arranque.
