INFORME A CLIENTE

Nativa (Zapala)

Ford Puma 5 Cil

INFORMACIÓN DE INGRESO DE MOTOR

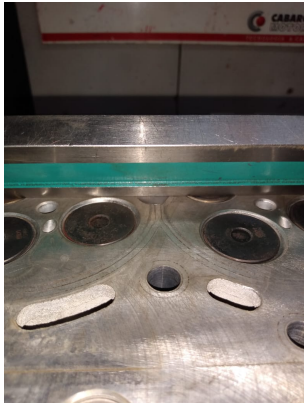
La Tapa de cilindros se controló la superficie y esta se encuentra torcida apenas 0.05 mm. Se procede a devolver al cliente.
