General Roca, 26/04/2024

Cliente
Organizacion Comerc.Don Tomas

Motor Modelo
Fiat Ducato 2.8 Turbo

INFORMACIÓN DE INGRESO DE MOTOR

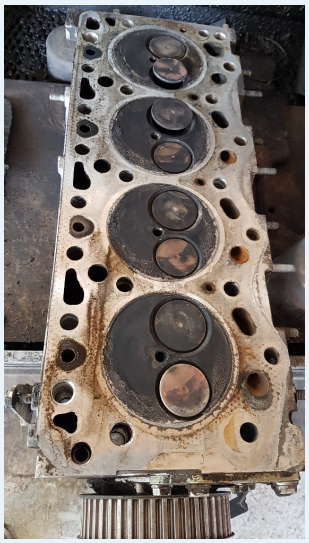
Recepcion
Se realizo una inspección visual del motor en el taller del cliente, comprobando que había cortado correa de distribución pegando las válvulas contra los pistones por lo que es imprescindible la reparación integral de la Tapa. Por otro lado se pudo verificar que el motor se encontraba con filtraciones por varios lugares a causa posiblemente de que ya estuviera pasando compresión al cárter por lo que se recomienda su reparación integral ya que al reparar solamente la tapa es probable que las fugas de compresión / aceite se acentúen.

Repuestos
- Pistones
- Cojinetes
- Válvulas
- Guías de Válvula
- Bulones de tapa de Cilindros
- Turbo

- Superficie Plana de Block
- Rectificado de Cilindros
- Altura de Pistones y/o Camisas
- Superficie Plana de Tapa de Cilindros
- Rectificado de Asientos de Válvula
- Reemplazo de Guías de Válvula
- Armado y regulado de Válvulas
- Prueba Hidráulica Tapa de Cilindros
- Embujado de Bielas
- Magnaflux de Cigüeñal
- Armado de motor
