Motor Modelo

Iveco Strallis

Patente PPL 090

INFORMACIÓN DE INGRESO DE MOTOR

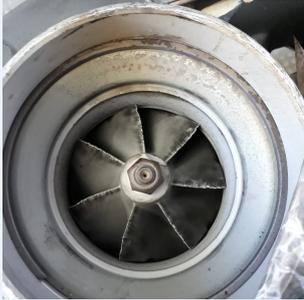
- Los aros de un cilindro rotos y la camisa rallada como se puede apreciar en la imagen.
- Turbo dañado por el ingreso de algún elemento extraño
- En la tapa de cilindros nos encontramos los asientos de válvula de admisión con desgaste (demasiado hundidos) por lo que sera necesario su reemplazo
- Las válvulas de admisión muestran desgaste en los asientos

- Camisas de Cilindro
- Pistones
- Bomba de Aceite
- Cojinetes
- Válvulas
- Guías de Válvula
- Bulones de tapa de Cilindros
- Turbo
- Varios
