Mecánica Diésel Pelegrini

Chevrolet Corsa 1.4

**INFORMACIÓN DE INGRESO DE MOTOR****Recepcion**

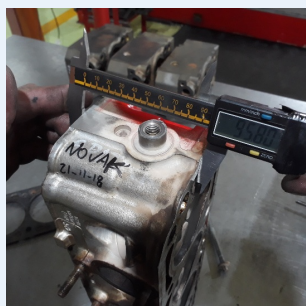
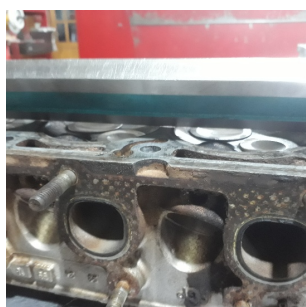
La tapa mide 95.80 mm y esta torcida 0.2 mm, por ende quedara al mínimo de su tolerancia, no admitiendo mas reparación. Se recomienda cambiarla.
